Falk Welker, Frank Purtak

Instandsetzung der Gewölbebrücke Bw 4 im Zuge der S 231 alt über die Zschopau in Wilischthal

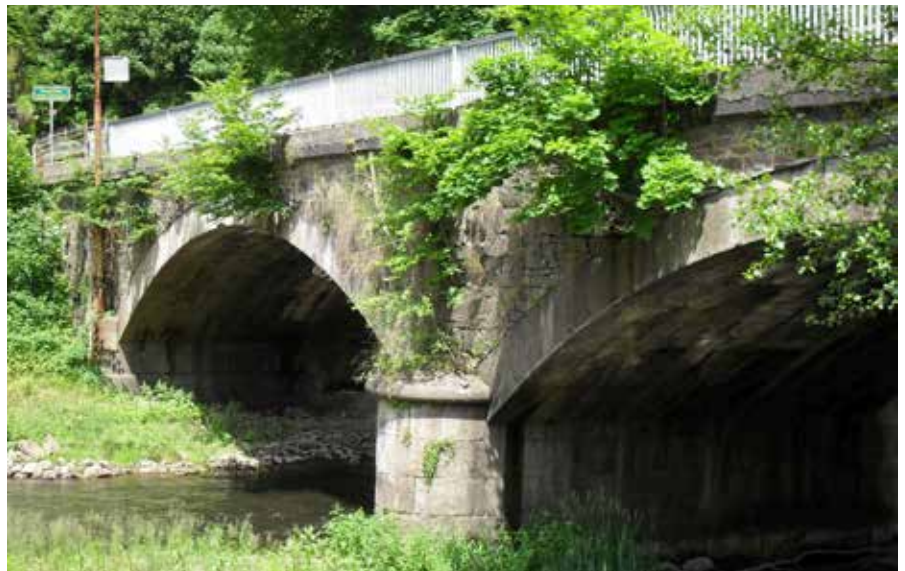
Das vorhandene Bauwerk ist als Kulturdenkmal eingestuft. Ein Neubau oder Ersatzneubau sollte u.a. im Interesse des Denkmalschutzes und aus Kostengründen vermieden werden. Die tragenden Natursteinbögen sowie die Gründungsbereiche wiesen außer geringfügigen Abplatzungen und Fehlstellen keinerlei optische Tragfähigkeitsschäden auf. Das Bauwerk war damit grundsätzlich für eine Instandsetzung geeignet.

Bild 1: Bestandsansicht Oberstrom vor Instandsetzung

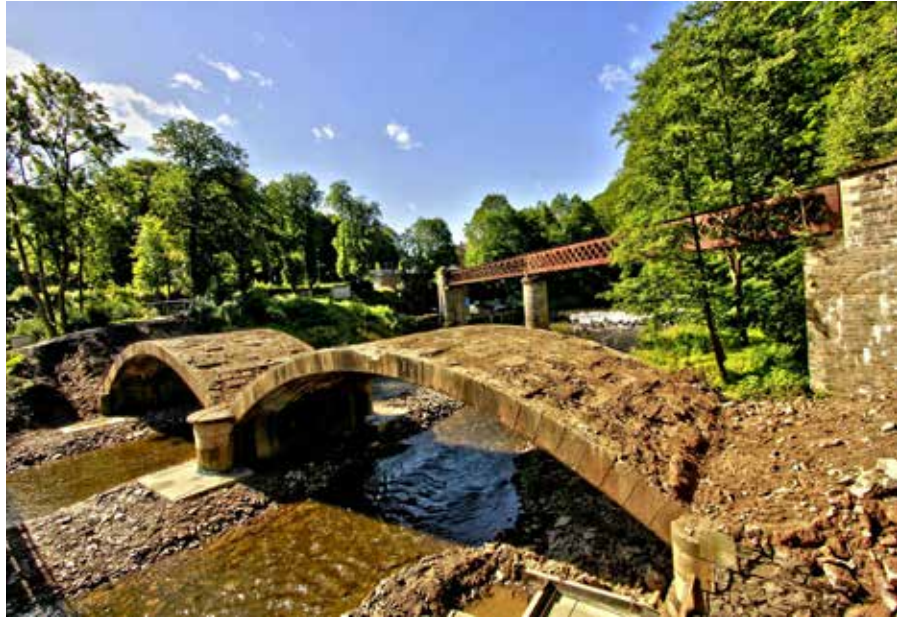
Der Bogen selbst wies keine unmittelbaren Tragfähigkeitsschäden und Risse auf. Die Fugen waren größtenteils ausgewaschen. Es waren sehr starke Durchfeuchtungerscheinungen und Ausblühungen vorhanden. Eine Dichtung auf dem Bauwerk war laut der durchgeführten Untersuchungen nur örtlich festgestellt worden und größtenteils nicht wirksam.

in sehr guter Qualität mit hohen Druckfestigkeitswerten. Die Sandsteinquader haben Abmessungen von 100 cm x 50 cm x 70 bis 87 cm (Bild 2). Die Steindruckfestigkeit liegt über 50 N/mm². Lager- und Stoßfugen sind passgenau gearbeitet und besitzen eine Breite von maximal 3 cm (druckbeanspruchte Lagerfugen teilweise nur wenige Millimeter). Der Mörtel ist fast vollständig ausgespült und kann in die Mörtelgruppe MGI eingestuft werden.

Bild 2: Freigelegtes Bogentragwerk

Sonstige Instandsetzungsleistungen beschränkten sich auf Schadstellenausbesserungen und Fugenverpressungen der Sandsteinbögen, eine Patina schonende Reinigung, teilweise Neuverfugung und örtlichen Steinersatz.

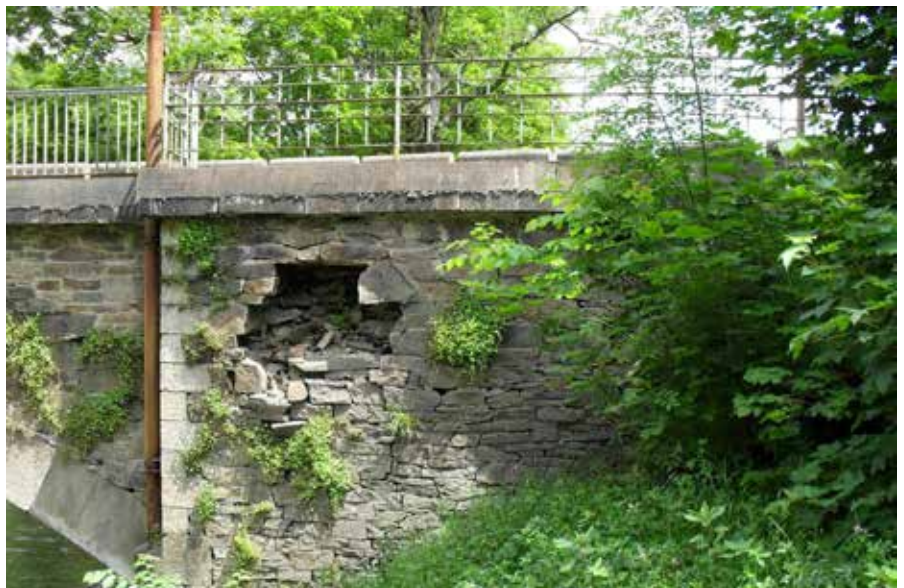
Bild 3: Schadbild Stirnwand Oberstrom

Die Stirnmauern der Gewölbe und Widerlagerflügel zeigten großflächige Ausbauchungen bis zu 10 cm, Fehlstellen im Mauerwerk (Bild 3), offene, teils ausgebrochene Fugen, einen schlechten bis keinen Fugenmörtel und starken großflächigen Bewuchs bis hin zu teils „baumartigen“ Sträuchern. Die Stirnfuge auf dem Bogen war gerissen und verschoben. Das stark aufgelockerte Natursteinmauerwerk war örtlich hinter- und ausgespült, teilweise schon eingestürzt.

Ausbrüche und Teileinstürze des Flügel- und Stirnmauerwerkes wurden im Wesentlichen von der starken Durchfeuchtung mit Auslaugung des vorhandenen Mauermörtels und

den zu geringen Bauteilabmessungen in Verbindung mit den hohen Verkehrslasten des historischen Industriestandortes verursacht.

Die Stirnmauern der Gewölbebrücke wurden analog dem Bestand als Bruchsteinmauerwerk (Gneis) unter vorrangiger Verwendung von Altmaterial neu aufgemauert und am Füllbeton angehängt. Auf den Füllbeton wurde eine ca. 50 cm bis 60 cm dicke Stahlbetonplatte aufbetoniert. Diese ist nicht selbsttragend und leitet die Einwirkungen elastisch gebettet über den Füllbeton in das Bogentragwerk ein.

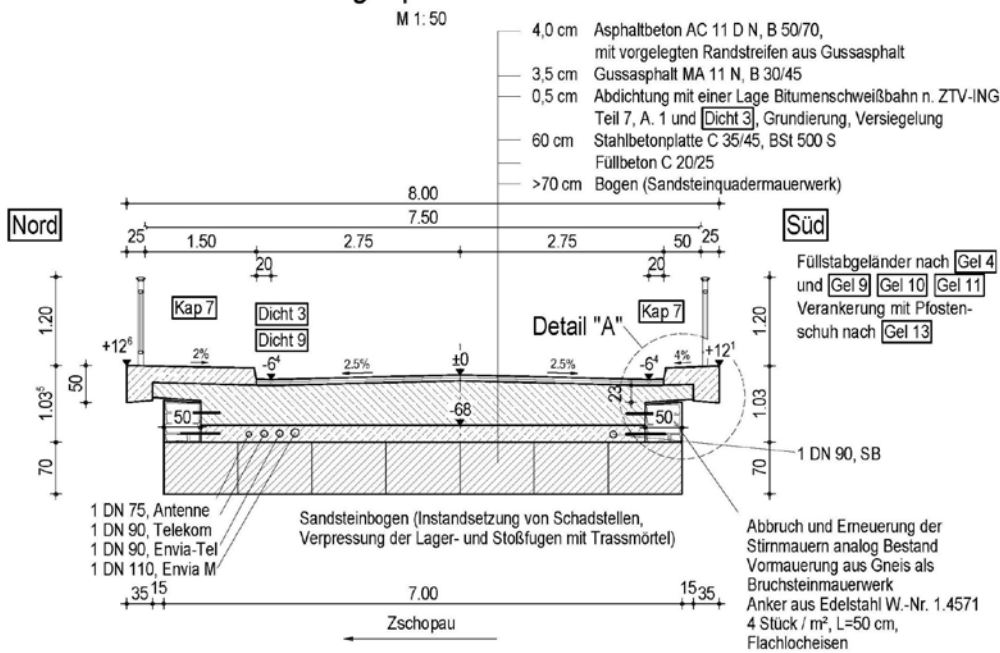
Bild 4: Regelquerschnitt Planung

Die Planung des Überbaus erfolgte unter Ansatz der Mindestquerschnittsbreiten, um eine Verbreiterung auf das erforderliche Maß zu begrenzen und weitestgehend die denkmalgeschützte Bestandsansicht beizubehalten. Die Nutzbreite zwischen den Geländern wurde auf einen Minimalwert von 7,50 m festgelegt. Daraus leitete sich eine Gesamtbreite der Fahrbahnplatte einschließlich Randkappengesimsen von 8,00 m ab (Bild 4). Das führte zu beidseitigen, 50 cm breiten Auskragungen über die vorhandene Gewölbekbreite von 7,00 m.

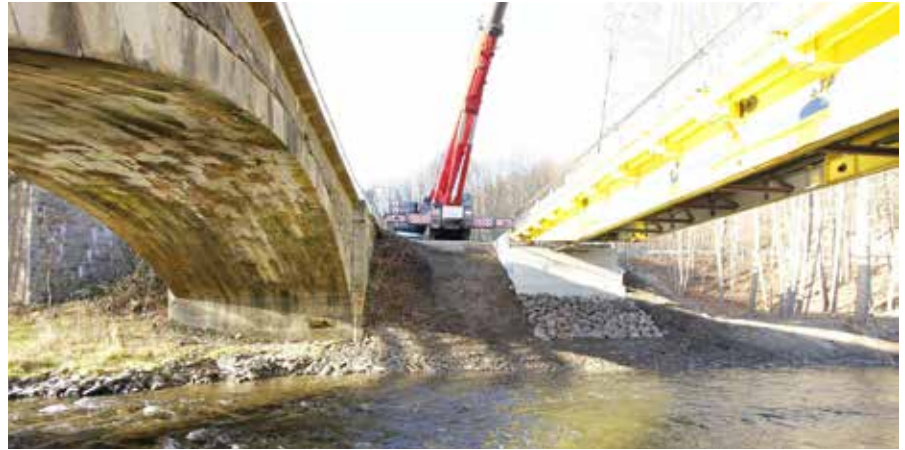
Für die Bauwerksinstandsetzung wurde eine Vollsperrung des Brückenbauwerkes notwendig. Die Verkehrsführung zum Haltepunkt Wilischthal erfolgte über eine temporäre einspurige Umfahrung mit unterstromseitiger Behelfsbrücke (Bild 5). Eingesetzt wurde ein 2-feldriger Überbau vom Typ SB 30 mit einer lichten Weite von 42 m und Stützweiten von $2 \times 22,50$ m. Der Überbau war mit einer Fahrbahnbreite von mindestens 3,50 m einspurig befahrbar und mit einem unterstromseitigen Gehweg der Breite 1,50 m ausgestattet.

Bild 5: Behelfsbrücke

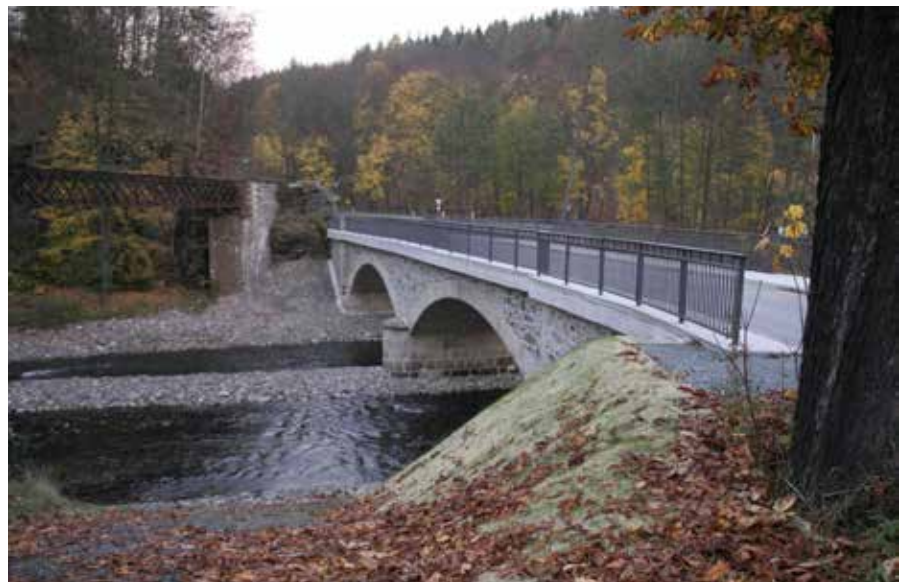
Bild 6: Oberstromseitige Ansicht des fertigen Bauwerkes

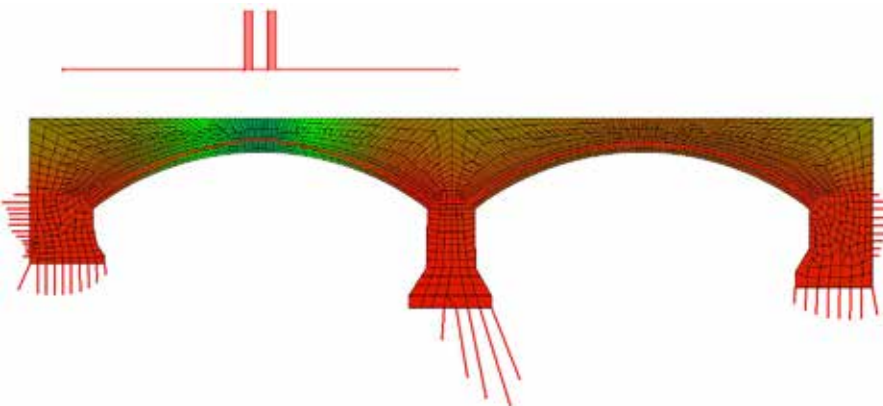
Bild 9: Laststellung mit zugehöriger Stützlinie im rechnerischen Bruchzustand

Zur Ermittlung der Lage der Stützlinie im Bogen ist es notwendig, in allen Mauerwerksfugen des Modells Integrationen über die Druckspannungsverteilung in Dickenrichtung durchzuführen und den jeweiligen Schwerpunkt der Verteilung zu bestimmen. Die somit pro Fuge ermittelte Resultierende N und Lastausmitte e wird grafisch zur Stützlinie verbunden (Bild 9).

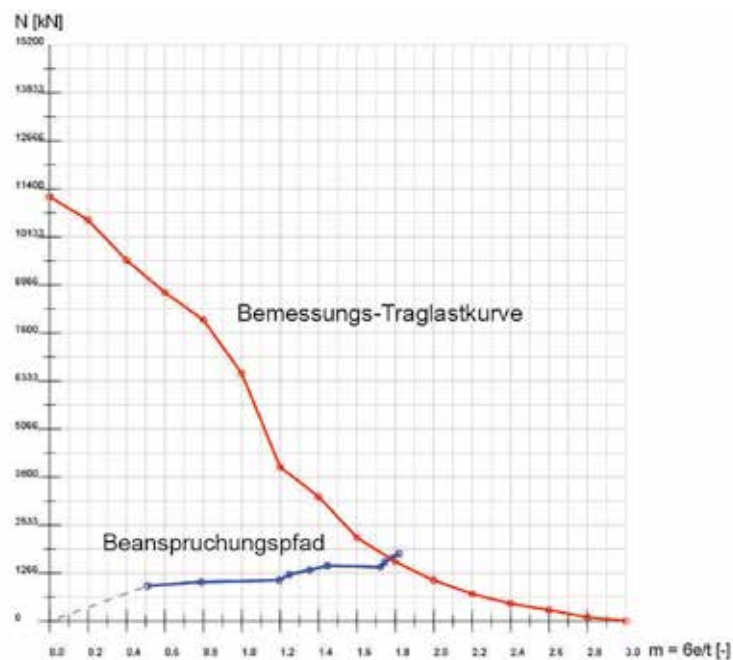
Durch Nutzereingabe lassen sich die Bemessungs-Traglastkurven am Scheitel und Kämpfer eintragen; Zwischenwerte im konischen Bogen werden interpoliert. Die Kurve der Bemessungsfestigkeit des Mauerwerks zeigt Bild 10 für die Nachweisstelle $t = 71 \text{ cm}$.

Bild 10: Bemessungs-Traglastkurve und Beanspruchungspfad des maßgebenden Schnittes

Die Verkehrslast aus LM1 wird bis zum Dreifachen ($\gamma_{rech.} = 3,0$) gesteigert; der Bruch entsteht beim Teilschritt 8,76 von 10. Damit ergibt sich der Schnittpunkt für den rechnerischen Bruch von $\gamma_{Bruch} = 8,76/10 \cdot 3,0 = 2,62$. Mit Hilfe des Stützlinien-Traglast-Verfahrens beträgt der Ausnutzungsgrad η der Bogenkonstruktion:

$$\eta = \gamma_{LM1} / \gamma_{Bruch} = 1,30 / 2,62 = 0,5 < 1,0$$
