Falk Welker, Frank Purtak

Instandsetzung der Gewölbebrücke Bw 4 im Zuge der S 231 alt über die Zschopau in Wilischthal

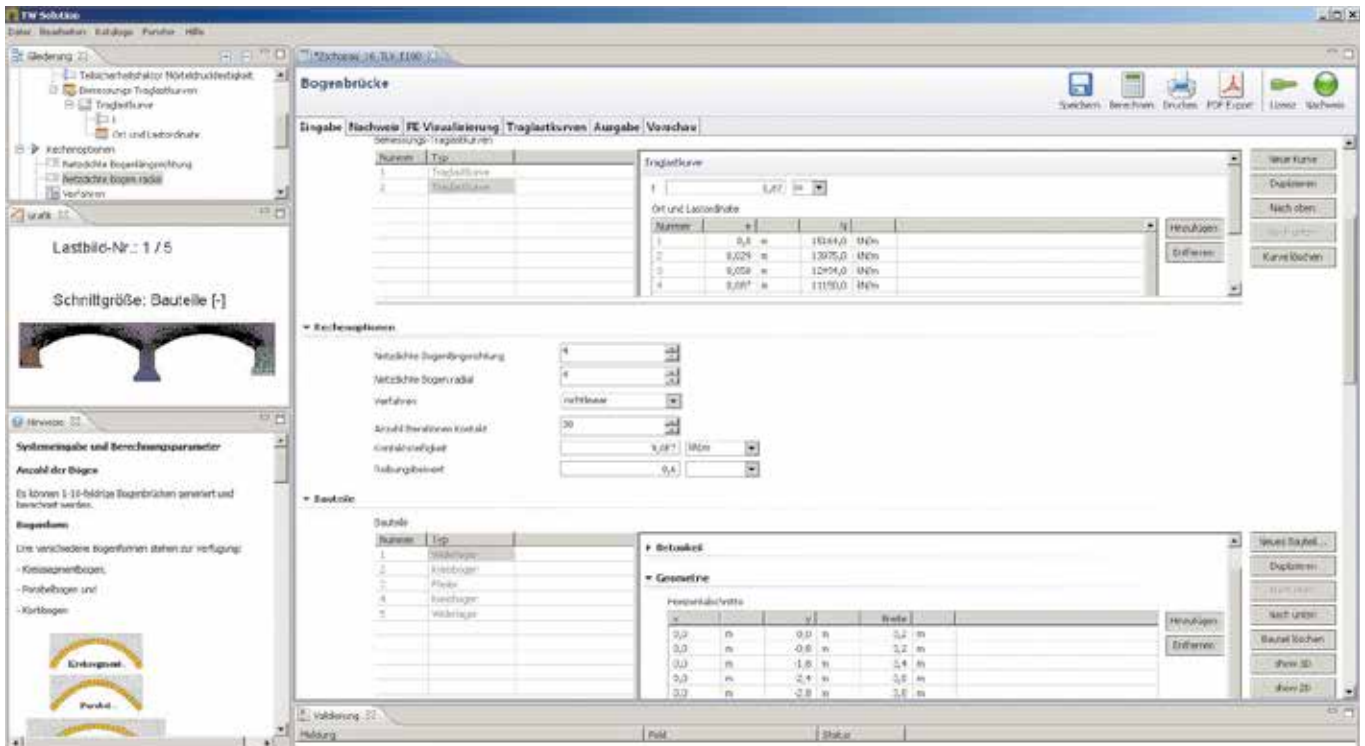
Mit einem zeitgemäßen Berechnungsmodell lassen sich für die Berechnung von Bogenbrücken über Nutzereingaben (Bild 7, [1]) sowohl Geometrie, Material, Auflagerbedingungen als auch Einwirkungen unter Berücksichtigung der strukturellen und der materialseitigen Nichtlinearitäten realitätsnah abbilden. Für die praktische Nutzung kommt bei der Analyse von Gewölbebrücken häufig der maßgebende 1,0 m breite Brückenstreifen für die Berechnung zur Anwendung. Der statische Nachweis reduziert sich mit dieser Vereinfachung auf einen „ebenen“ Bogenlängsschnitt. Sollen weitere Tragreserven für einen erfolgreichen Nachweis erschlossen werden, ist eine räumliche Modellbildung des gesamten Gewölbes notwendig. Allerdings ist dann der Modellierungsaufwand wesentlich höher und der Nachweis ist hier mit dem über die Brückenbreite ausgedehnten Stützflächenverfahren [2] zu führen.

Bild 7: Softwaretechnische Hilfe [1] bei der Analyse der Tragfähigkeit

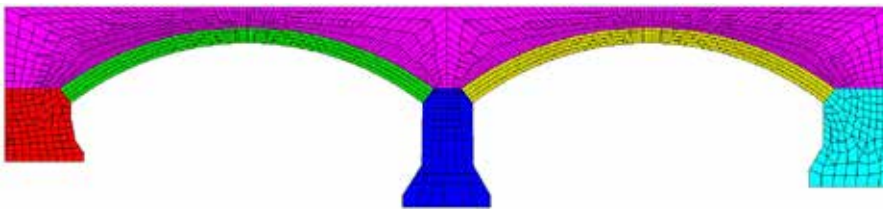
Bild 8: FE-Netz (Material) mit Verfeinerung im Bogenbereich

Mit finiten Scheibenelementen wird das Modell im ebenen Verzerrungszustand generiert (Bild 8). Für Voruntersuchungen genügt ein gröberes Netz mit vier Elementen über die Bogendicke.
